**RELAZIONE TECNICA**  
**P.A.I. ANZIO-NETTUNO**

*Attività tecniche per l'aggiornamento del  
Piano di Assetto Idrogeologico*

*Verifica dei dissesti e degli interventi segnalati nei comuni di Anzio e Nettuno*

## **RELAZIONE TECNICA**

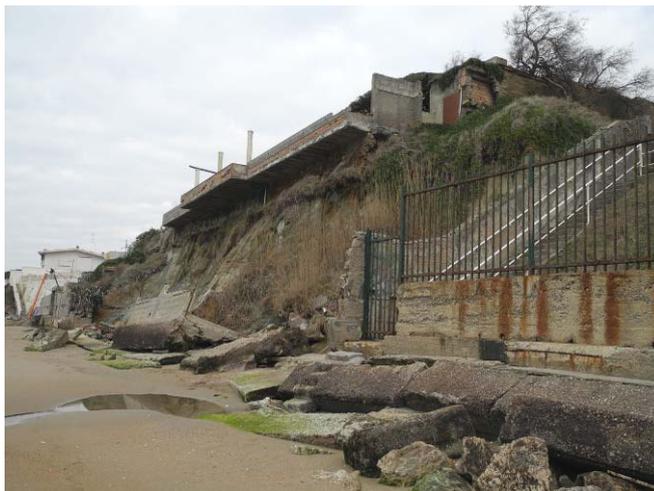
All'instabilità naturale si aggiunge quella derivante dalle opere presenti (resti archeologici, muri di sostegno, piazzali, edifici) erose, scalzate al piede dalle mareggiate o destabilizzate da movimenti franosi che localmente contribuiscono ad aumentare la potenziale intensità dei fenomeni franosi (vedi Foto 1).

Foto 1 – Loc. Lido di Anzio Colonia - Frana per scivolamento e crollo di strutture per effetto dell'erosione marina

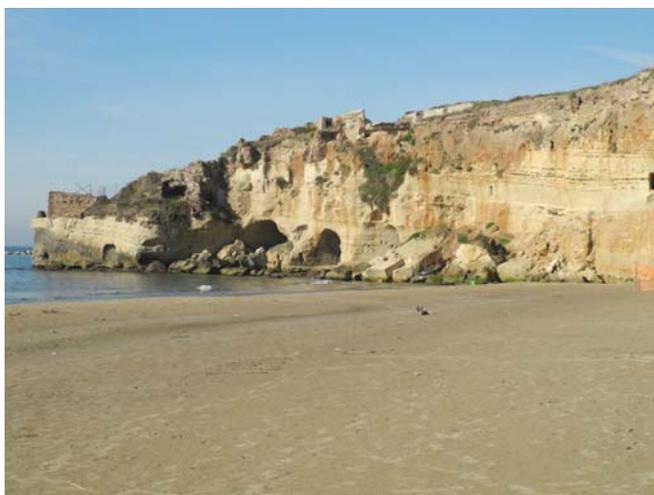
Foto 2 – Grotte di Nerone – Falesia con vistosi crolli e resti archeologici pericolanti incombenti sulla spiaggia e sulle acque di balneazione

Codice	Località	Descrizione	Rischio	Intervento salvaguardia	Intervento risanamento	Sup. stimata m <sup>2</sup> o lunghezza m	Note
TSAAZ22	Grotte di Nerone	Falesia di circa 12 m in sabbie poco cementate con ruderi romani al tetto. Presenza di crolli recenti di grandi dimensioni	Spiegia sottostante, grotte sul promontorio ad alta frequentazione	Intervenzione dell'area alla base e al tetto con recinzione e segnalazione del rischio	Opere di protezione al piede (muro di contenimento a protezione dell'erosione) pulizia della parete, sottomurazioni e chiodature. Drenaggio delle acque nella porzione superiore.	1464	
TSAAZ20	Ruderi villa di Nerone	Area archeologica complessa con falesia instabile e ruderi con crolli	L'area è recintata. Eventuale rischio per i visitatori accompagnati	Area già recintata tranne che per un tratto di circa 20 m, tra il faro e il recinto attuale, che deve essere recintata.	Sottomurazioni mirate, chiodature, pulizia, drenaggio. Per una porzione di circa 70 m subito a nord del faro è presente un progetto esecutivo di consolidamento già approvato dalla ABR (prot. 51301/DA/08/05 del 17-11-2010)	2700	già progettati x 1'100'000 Euro

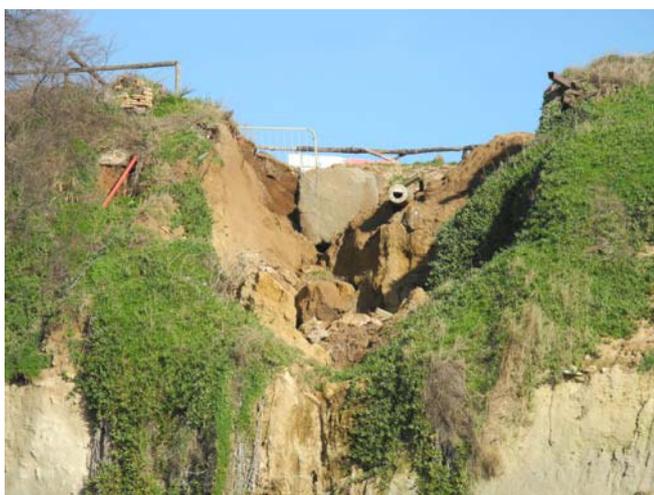
Foto 3 – Anzio, loc. Villa di Nerone (a valle della Caserma) - Fenomeni di disordine idraulico: erosione accentuata al tetto della falesia per effetto delle acque dilavanti concentrate

I fenomeni erosivi della falesia sono spesso accentuati dalla cattiva regimazione delle acque dilavanti nelle aree urbane sovrastanti che spesso vengono smaltite da tubi che scolano lungo la falesia stessa. In altri casi si rilevano allo sbocco lungo la falesia molti fossi che presentano alveo dissestato ed elevata azione erosiva e che necessitano quindi di opportuni interventi di regimazione e protezione dell'alveo e delle sponde.

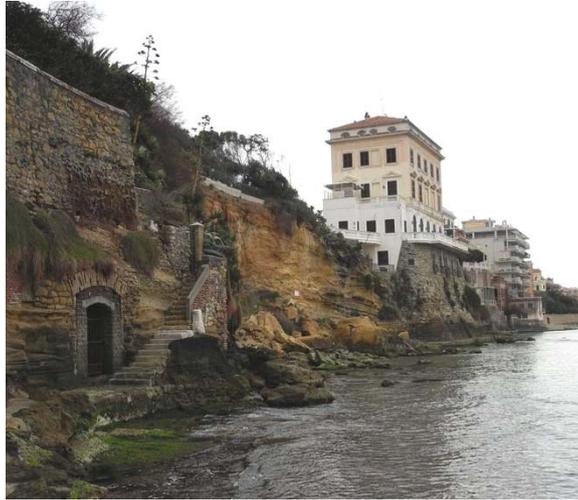
Foto 4 – Nettuno, Punta Borghese – Fenomeni di crollo lungo la falesia nelle arenarie plioceniche.
